Ånge Skrivarvillorna

Ärendet avser: Fasadändring utan lov på kulturfastighet.
Fastighet: Ånge 44:9

Ärendet avser tillsynsärende, fasadändring på byggnad utpekad som särskilt värdefull i Ånge kulturmiljöprogram.

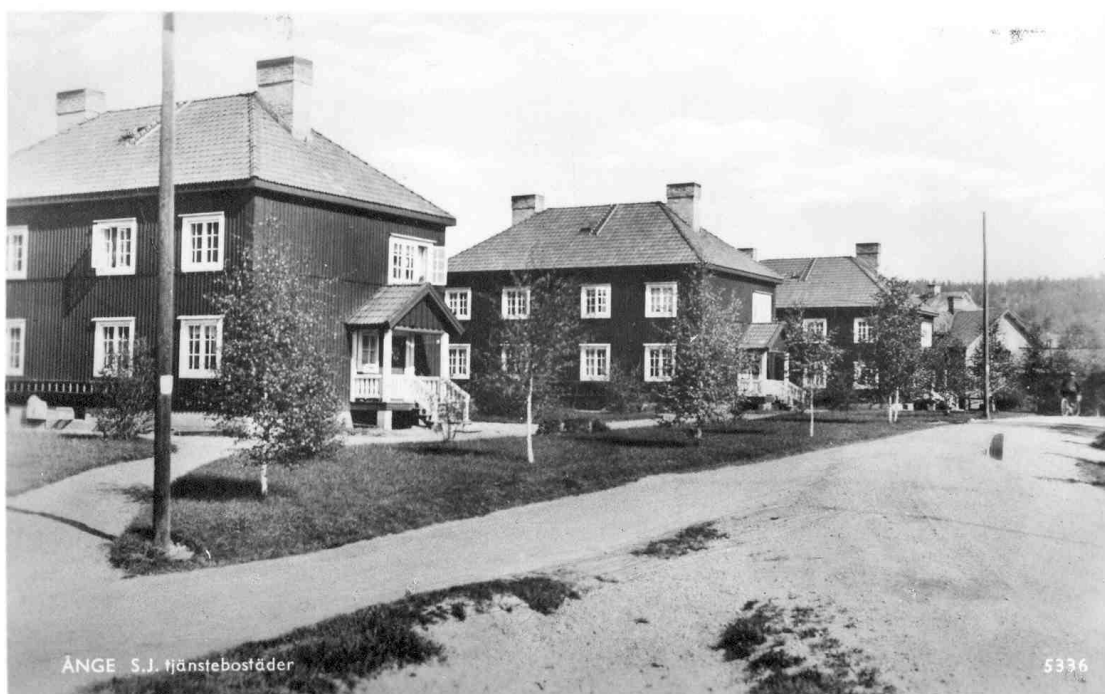
Bilder visar skrivarvillornainvid Köpmangatan. Källa: [Leif Nordins Vykort från Ånge \(leif-nordin.se\)](https://leif-nordin.se) Då i arkitektur med nationalromantisk stil.

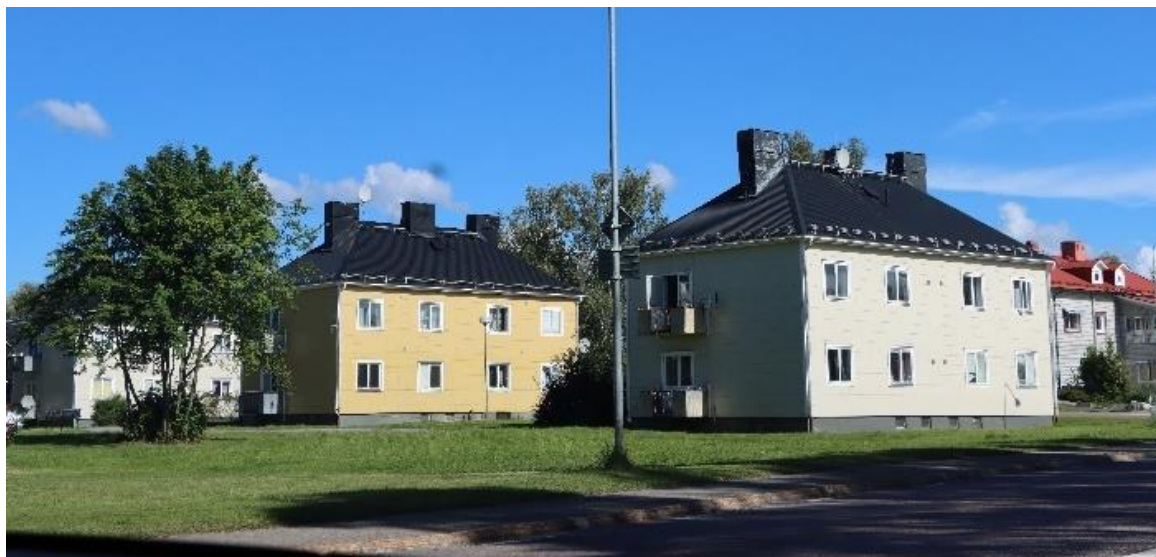
Foto: 2022.

Skrivarvillorna nyuppförda på 1920-talet. Byggnaderna fick då en nationalromantisk byggnadskaraktär med valmat taket, lertegel, rödslammad stående locklistpanel och fönster med spröjs.

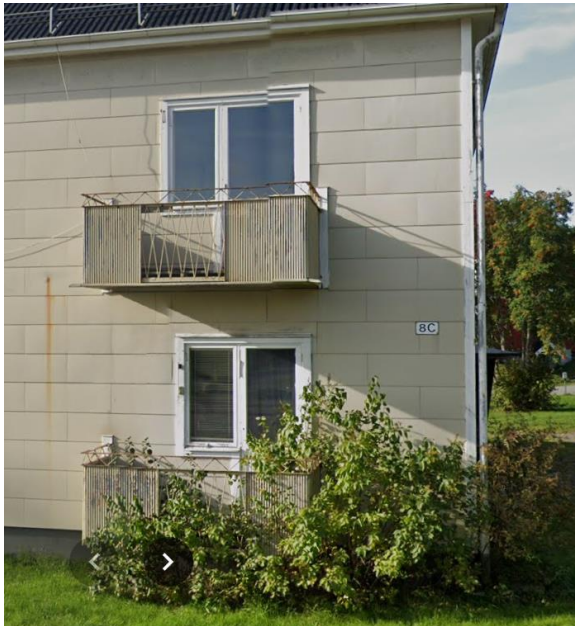
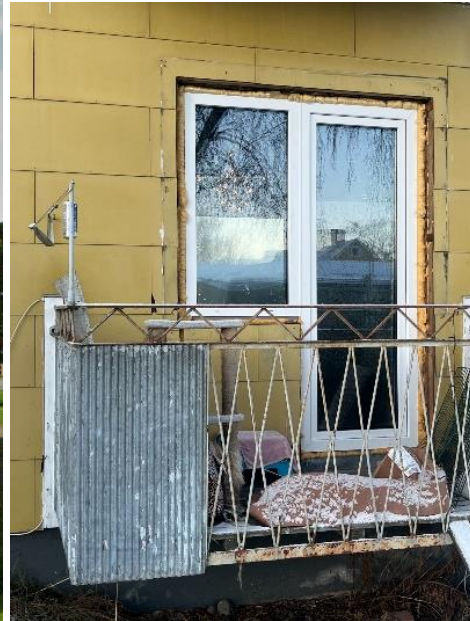
2023

På 1940/50 talet renoverades byggnaderna efter dåtidens ideal. Nu togs träpanelen bort och ersattes med eternitplattor, tvåluftfönster utan spröjs och senare även taket med svart plåt. Den gamla förstukvisten och ingången från gatan ersätter med balkonger med smidesräcken och sinuskorrugerad plåt. Byggnaderna fick en genomtänkt kulörsättning med vita fönsterbågar, ljusgrå eller gul fasad och balkonger målade i grått och gult (beroenden på fasadens kulör). Entréerna försågs med tidstypiska vindfång/entréer. Även om vi idag skulle klassa detta som förvanskning av byggandens originalkaraktär fick byggnaderna en tidstypisk genomtänkt ombyggnation.

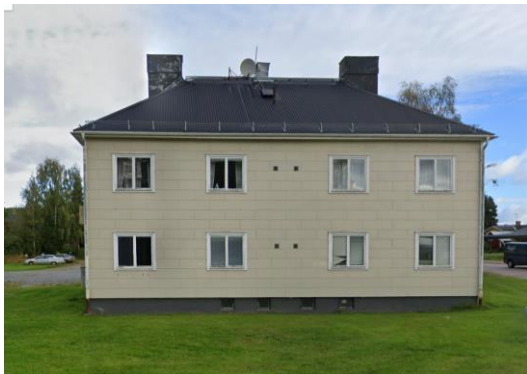
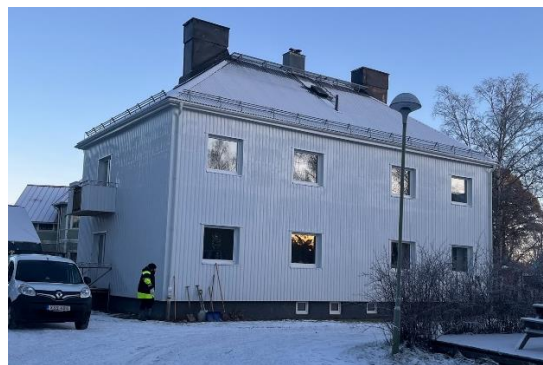
Vänstra bilden visa huset närmast vägen före fönsterbyte . Högra bilden samma typ av hus, hus tre som så likadant ut före fönsterbyte och fasadförändring (nov 2024).

Hösten 2024 påbörjades en renovering av fasader och byte av fönster. En träimiterad plåt är monterad på eternitplattorna på ett av husen och alla träfönster är utbytta till enluftfönster av PVC på alla tre byggnaderna. Entrédörrar och balkongdörrar är också utbytta. De nya fönstren är kvar i gamla fasadlivet vilket gör att djupa nischer om 13 cm har skapats där fönstren är infällda. Det ger fönstren tyvärr en insjunket utseende och minskar ljusinsläpp för hyresgästen.

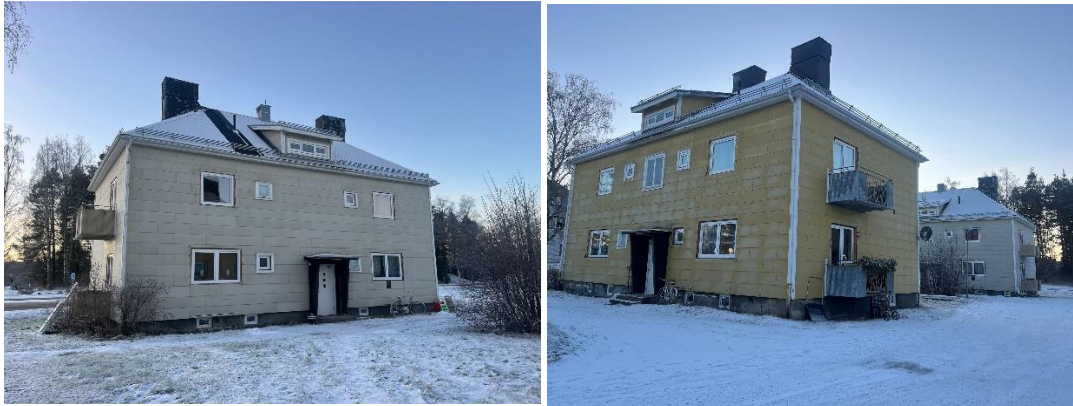
Även om byggnaden fått ny fasad och fönster och att underhållsåtgärder är bra, har åtgärden skett utan råd gällande byggandens karaktär och kulturvärden vilket förvanskat dess utseende.

Fönster bytta och eternitplattor skadade på två av byggnaderna. Foto 2024-12-03

Nu har den byggnad som förändrats fått helt nytt uttryck och de andra förvandskats kraftigt med fönsterbyte och skadade eternitplattor. När både fönster och fasad bytts finns risk för att byggnadens inomhusklimat blir för tätt. Det bör utredas.

Området är känsligt för större förändringar, och inför denna nya renovering hade en kulturhistorisk analys behövts för att finna bästa åtgärd. För att bevara 1950-talets karaktärsdrag krävs att byggnaderna behåller:

- Fönster (gärna i trä/trä) tvåluster med mittpost samma mått som de gamla. Bågarna ska tillsammans vara högre än de är breda. Idag är de som ersatt de gamla enl. 135 bred och 125 hög vilket ger ett hoptryckt utseende.
- En fasad som är likvärdig eternit eller träpanel. (En träpanel gör det möjligt att återskapande av 1920-talsskalkatren om man vill göra det senare).
- Fönster i linje med fasad.
- Balkonger och entréer i nuvarande utförande.
- Dörr av mer tidstypisk karaktär. Bild på ursprunglig 1950-tals port bör ligga som förlaga.

- Vill man återställa byggnaderna till ett mer ursprungligt utseende bör:
- fönster med spröjs väljas,
- liksom en träfasad med locklistpanel och
- på sikt nya balkonger och entréer i trä. En fördjupad studie av originalritningar kan då behövas för att se hur entréerna såg ut. Möjligen var de placerade på gaveln.

- Åtgärderna bedöms inte vara varsamma och har förvandskat befintliga kulturvärden från 1950-tal, och har därmed brutit mot PBL 8 kap §§13, 14, 17.
- Ska byggandena återta några av sina kulturvärden bör de åtgärdas enligt något av förslagen ovan.
