Ånge Skrivarvillorna

Ärendet avser: Fasadändring utan lov på kulturfastighet.
Fastighet: Ånge 44:9

Ärendet avser tillsynsärendet, fasadändring på byggnad utpekad som särskilt värdefull i Ånge kulturmiljöprogram.

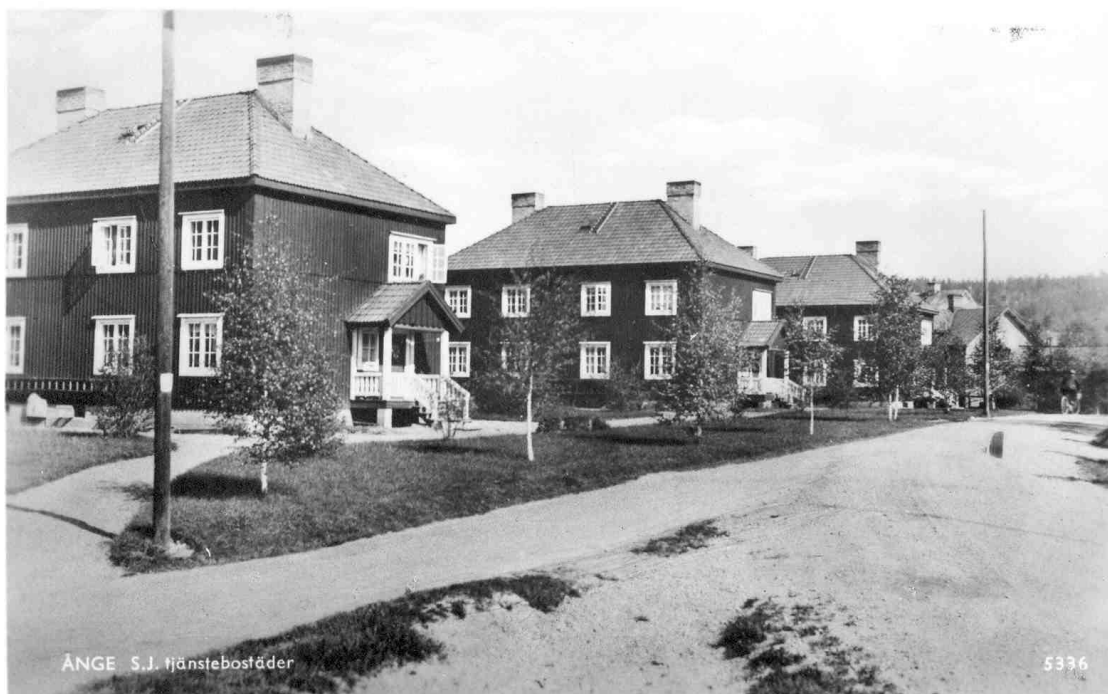
Bilder visar skrivarvillornainvid Köpmangatan. Källa: [Leif Nordins Vykort från Ånge \(leif-nordin.se\)](https://leif-nordin.se) Då i arkitektur med nationalromantisk stil.
